| Akce:<br><b>MOST DŘETOVICE – 01, "U RESTAURACE"</b><br><b>VÝPOČET ZATÍŽITELNOSTI VČETNĚ</b><br><b>NEZBYTNÉHO DIAGNOSTICKÉHO PRŮZKUMU</b> | | | | Datum | Stupeň |

# **VÝPOČET ZATÍŽITELNOSTI VČETNĚ NEZBYTNÉHO DIAGNOSTICKÉHO PRŮZKUMU**

**Most Dřetovice 01 – „u restaurace“**

**PONTEX 2023**

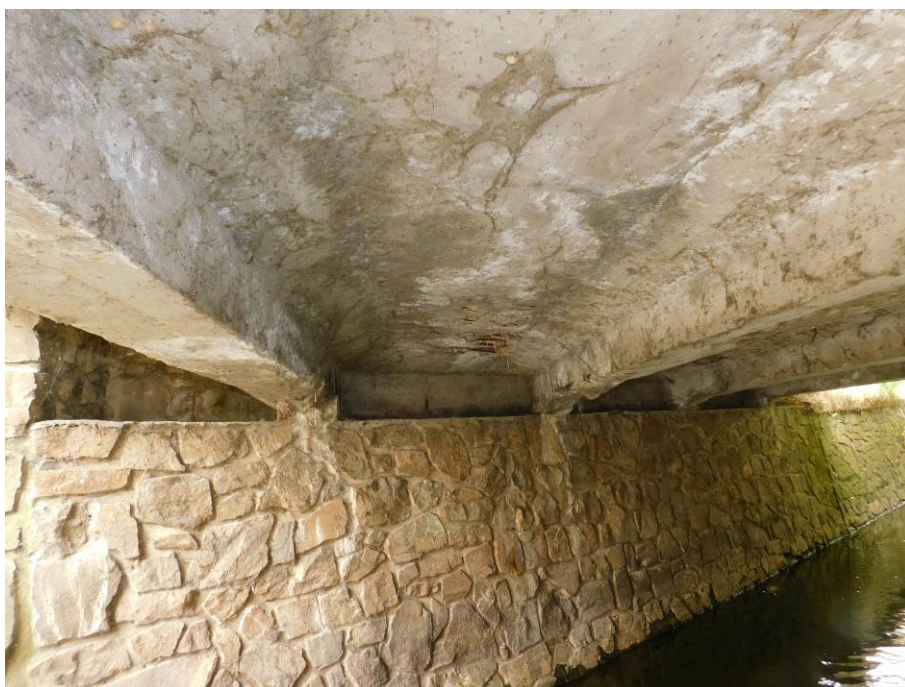
*Obr. 2.3 – Spodní líc nosné konstrukce*

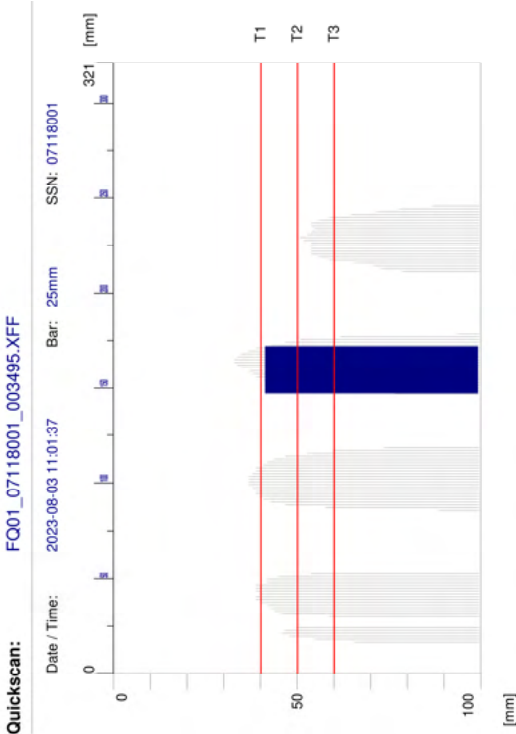
| Zk. místo | Popis zkoušené části konstrukce | Naměřené hodnoty | Hodnocení z hlediska ČSN EN 1992-1-1:2006 (ČSN 73 1201) Eurokód 2 |
|---|---|---|---|
| <b>FQ 1</b> | Nosná konstrukce, spodní líc trámu T2, cca 1/2 rozpětí - podélná výztuž | cca 40 mm,<br>min. 40 mm,<br>průměr 40 mm | <b>Nevyhovuje</b> |

Comment:  
Spodní lic trávu T2, cca 1/2 rozpěří - podélná výztuž

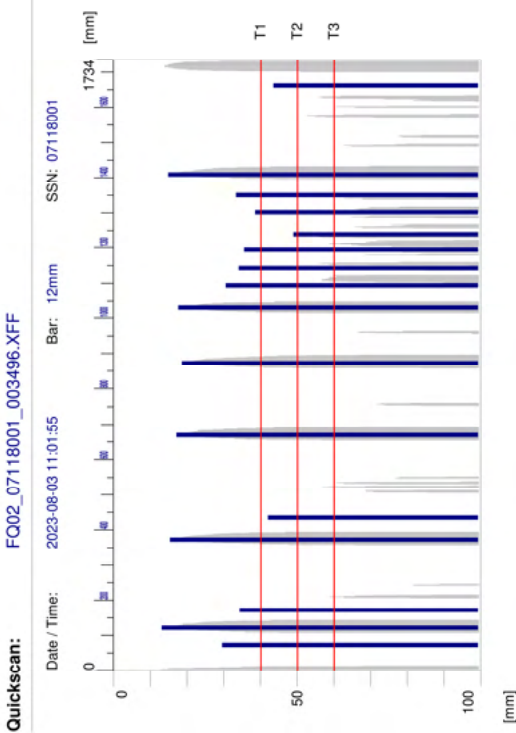
| Zk. místo | Popis zkoušené části konstrukce | Naměřené hodnoty | Hodnocení z hlediska ČSN EN 1992-1-1:2006 (ČSN 73 1201) Eurokód 2 |
|---|---|---|---|
| <b>FQ 2</b> | Nosná konstrukce, spodní líc trámu T2, cca 1/2 rozpětí - příčná výztuž | cca 13 - 35 mm,<br>min. 13 mm,<br>průměr 25 mm | <b>Nevyhovuje</b> |

Comment:  
Spodní lic trávu T2, cca 1/2 rozpěří - příčná výztuž

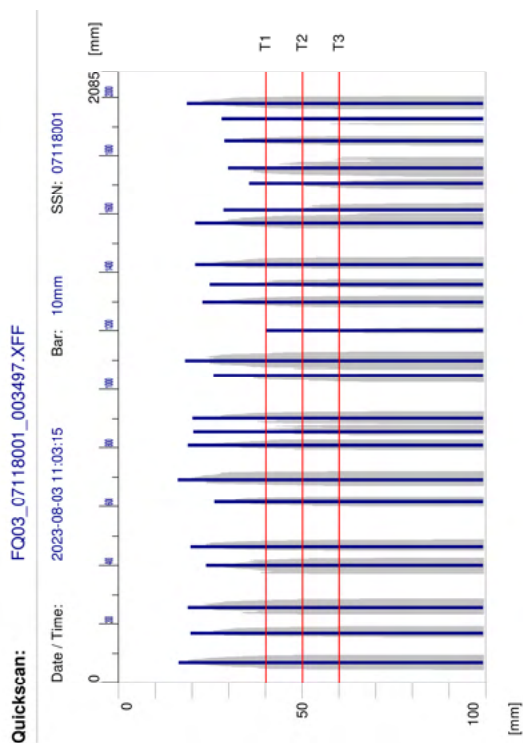
| <b>FQ 3</b> | Nosná konstrukce, spodní líc desky mezi trámy T2-T3, cca 1/2 rozpětí - příčná výztuž | cca 16 - 30 mm,<br>min. 15 mm,<br>průměr 23 mm | <b>Nevyhovuje</b> |

Comment: Spodní lic desky mezi trámy T2-T3, cca 1/2 rozpětí - podélná výtlač

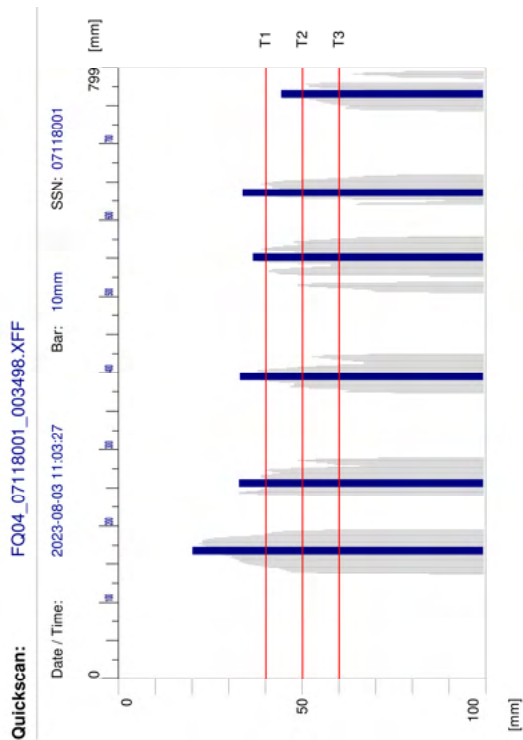
| <b>FQ 4</b> | Nosná konstrukce, spodní líc desky mezi trámy T2-T3, cca 1/2 rozpětí - podélná výztuž | cca 20 - 45 mm,<br>min. 20 mm,<br>průměr 33 mm | <b>Nevyhovuje</b> |

Comment: Spodní líc desky mezi trámy T2-T3, cca 1/2 rozpětí - podélná výztuž

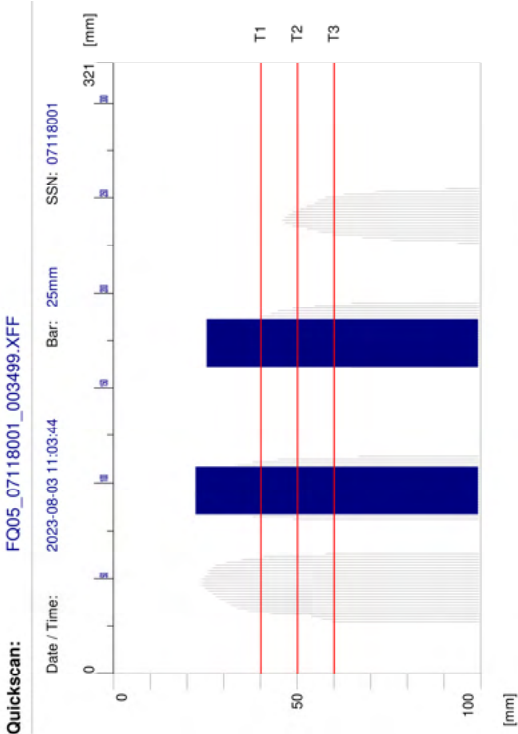
| <b>FQ 5</b> | Nosná konstrukce, spodní líc trámu T3, cca 1/2 rozpětí - podélná výztuž | cca 23 - 26 mm,<br>min. 23 mm,<br>průměr 24 mm | <b>Nevyhovuje</b> |

| Comment: | Spodní lic trámu T3, cca 1/2 rozpěří - podélná výztuž |

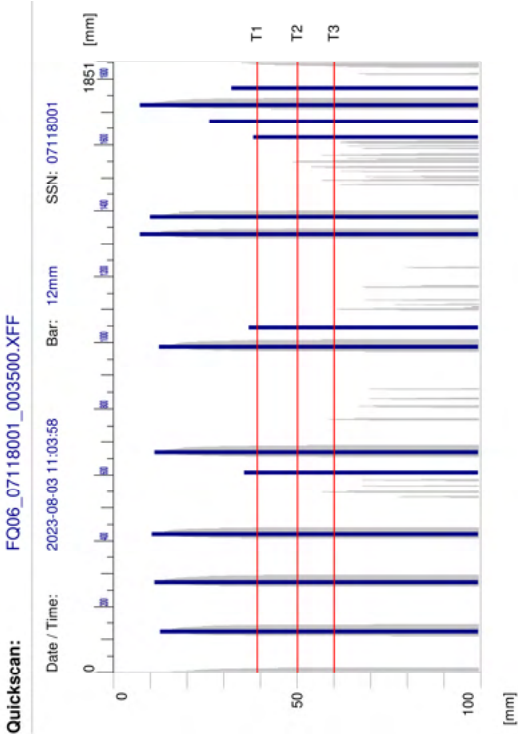
| <b>FQ 6</b> | Nosná konstrukce, spodní líc trámu T3, cca 1/2 rozpětí - příčná výztuž | cca 7 - 13 mm,<br>min. 7 mm,<br>průměr 10 mm | <b>Nevyhovuje</b> |

| Comment: | Spodní lic trámu T3, cca 1/2 rozpěří - příčná výztuž |

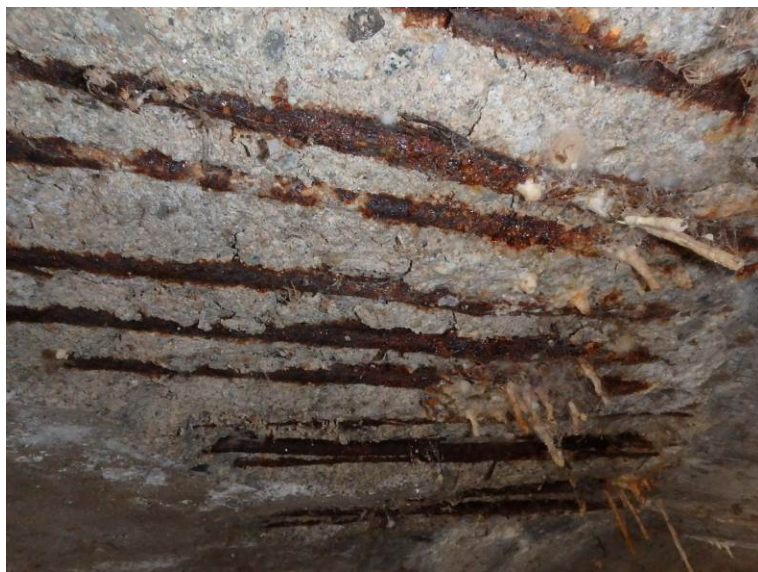
Obr. 4.1 – zkušební místo OV1

| Zk. místo | Popis zkoušené části konstrukce; poškození konstrukce | Zjištěný stav ocelového nosníku |
|---|---|---|
| OV1 | - spodní líc desky mezi trámy T1-T2<br>- nad opěrou OP2 | - příčná výztuž $\phi$ 10 mm, po cca 50 mm<br>- separace krycí vrstvy, krytí do 10 mm<br>- silná koroze s oslabením<br>- výztuž hladká, kruhová |

- spodní líc desky mezi trámy T1-T2
- separace krycí vrstvy, zatékání
- silná koroze výztuže

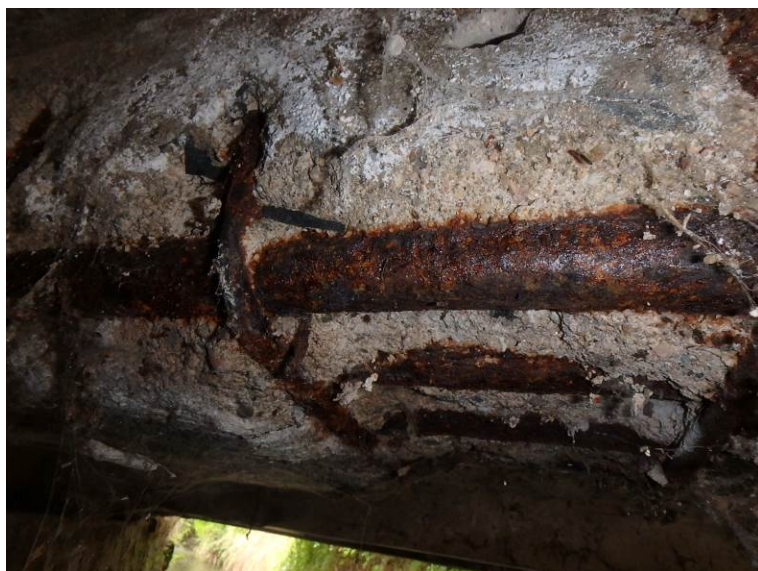
Obr. 4.2 – zkušební místo OV2

| Zk. místo | Popis zkoušené části konstrukce; poškození konstrukce | Zjištěný stav ocelového nosníku |
|---|---|---|
| OV2 | - spodní líc trámu T2<br>- nad opěrou OP2<br>- v místě separace krycí vrstvy | - 4ks podélné výztuže $\phi$ 25 mm ve spodní řadě, 4 ks podélné výztuže v horní řadě<br>- separace krycí vrstvy<br>- silná koroze s oslabením do 2%<br>- výztuž hladká, kruhová |

- spodní líc trámu T2
- separace krycí vrstvy
- silná koroze výztuže

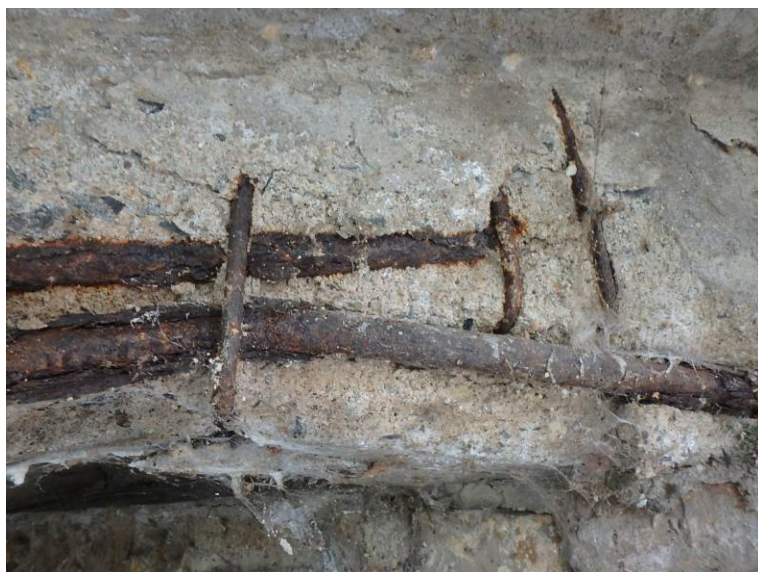
Obr. 4.3 – zkušební místo OV3

| Zk. místo | Popis zkoušené části konstrukce; poškození konstrukce | Zjištěný stav ocelového nosníku |
|---|---|---|
| OV3 | - levý bok trámu T1<br>- nad opěrou OP1<br>- v místě separace krycí vrstvy | - podélná výztuž $\phi$ 25 mm<br>- separace krycí vrstvy<br>- silná koroze s oslabením na $\phi$ 23 mm<br>- výztuž hladká, kruhová |

- levý bok trámu T1
- separace krycí vrstvy
- silná koroze výztuže

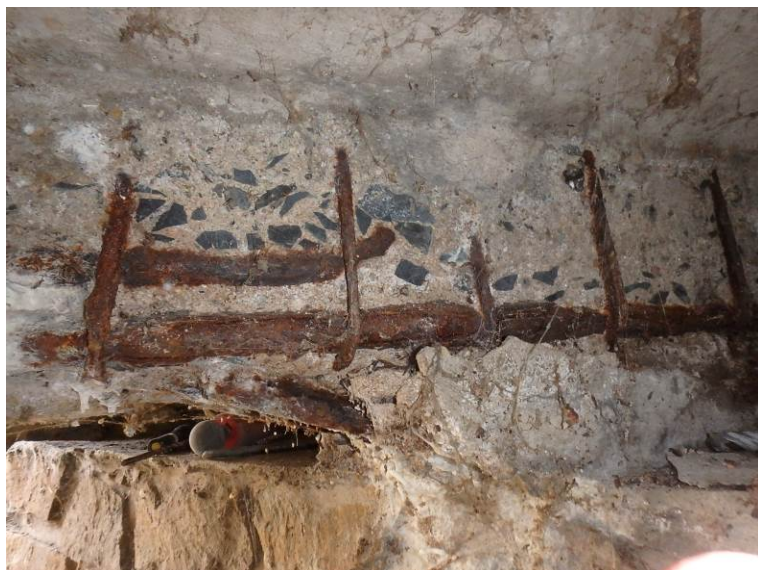
Obr. 4.4 – zkušební místo OV4

| Zk. místo | Popis zkoušené části konstrukce; poškození konstrukce | Zjištěný stav ocelového nosníku |
|---|---|---|
| OV4 | - pravý bok trámu T1<br>- nad opěrou OP2<br>- v místě separace krycí vrstvy | - podélná výztuž $\phi$ 25 mm<br>- separace krycí vrstvy<br>- silná koroze s oslabením na $\phi$ 22,5 mm<br>- výztuž hladká, kruhová |

- pravý bok trámu T1
- separace krycí vrstvy
- silná koroze výztuže
